# Funderingsonderzoek Crooswijk-Noord

Online – 23 april 2024

- Adviesbureau Steenvlinder
- Begeleiding van eigenaren
- In opdracht van gemeente Rotterdam

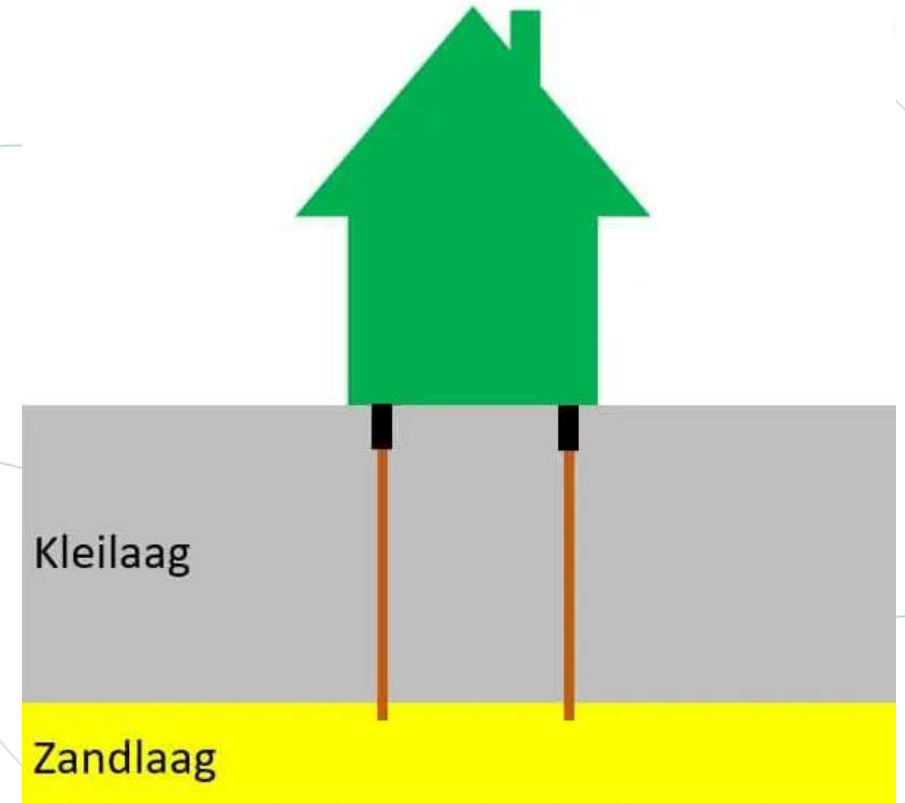
# Houten paalfundering

- Komt veel voor in Rotterdam (1 op de 3 woningen)
- Bij aantasting minder draagkracht
- Redenen voor funderingsproblemen
- Kan schade door ontstaan

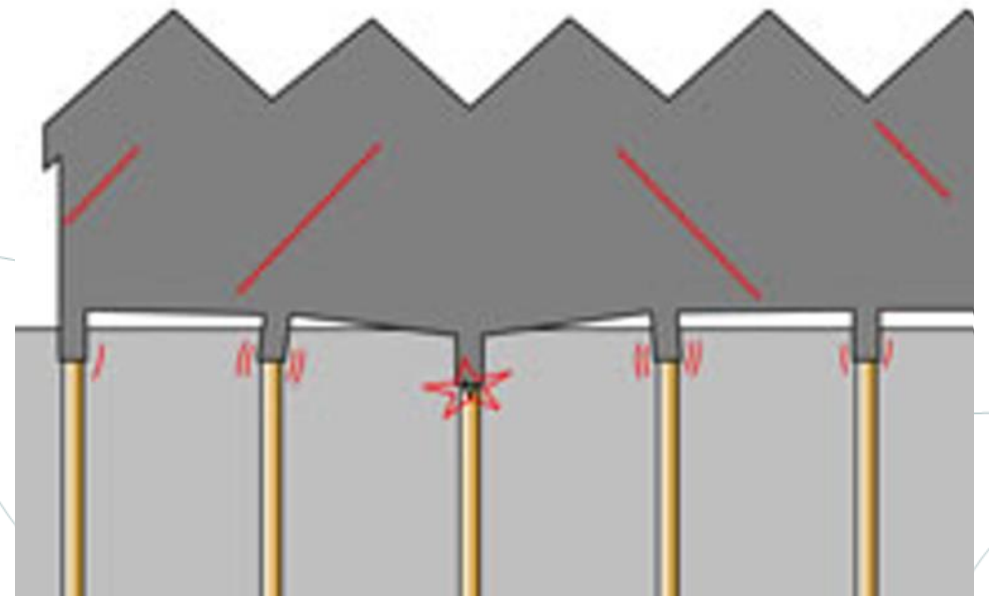
Mogelijke oorzaken:

- Negatieve kleef: kleigrond aan de bovenkant van de palen
- 'Palenpest' – bacteriën
- Paalrot: aantasting door droogstand
- Constructiefouten: te weinig palen of overbelasting

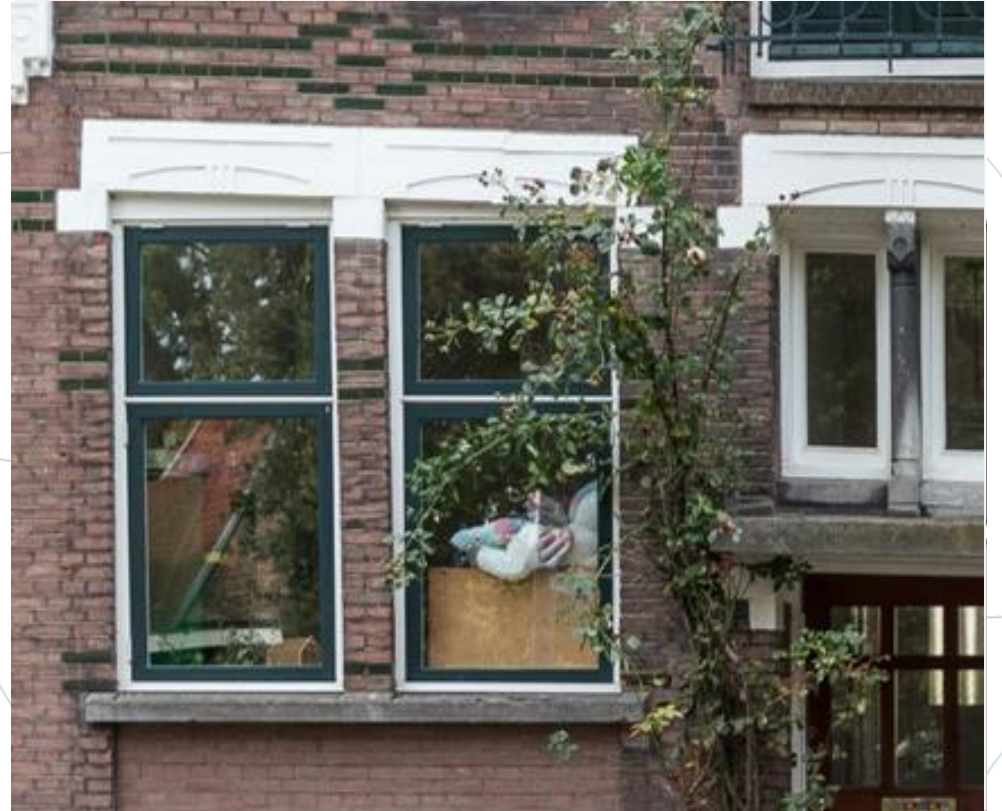
Mogelijke gevolgen:

- Scheve vloeren
- Scheuren in gevels
- Klemmende deuren
- Verzakking / Scheefstand
- Waardevermindering pand

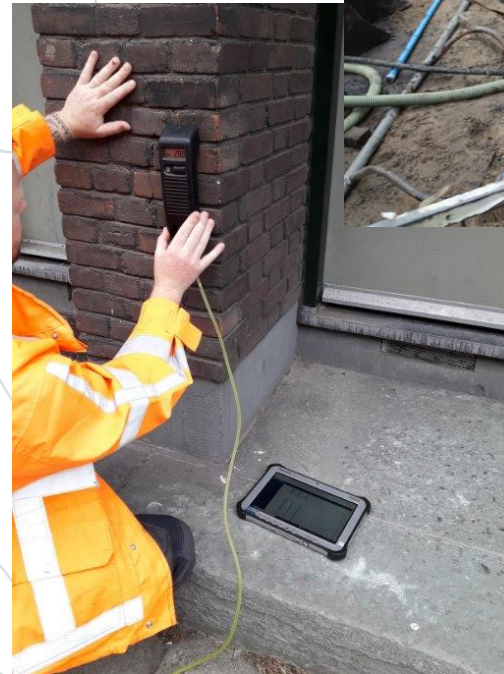
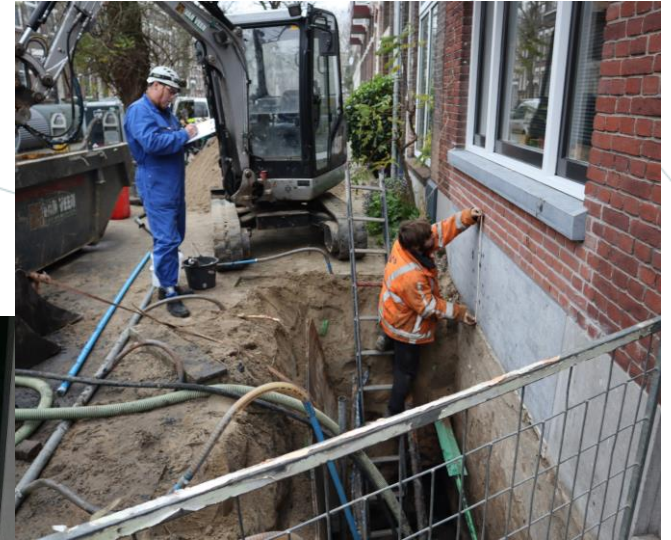
# Funderingsonderzoek

- ‘Richtlijn fundering onder gebouwen’
- Fase 1:
  - Archiefonderzoek
  - Metingen aan de gevels
  - Scheefstand vloeren
- Fase 2:
  - Buitenzijde put graven
  - Niet-destructief
  - Rapportage
